检测报告  
Test Report

Report No. A2250033170101E

| Sample Name | Circular Connector |
| Model No. | DP29 |

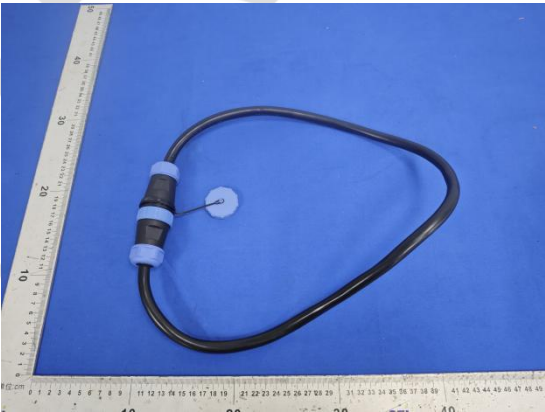
A2250033170101001

Sample Photo(s)

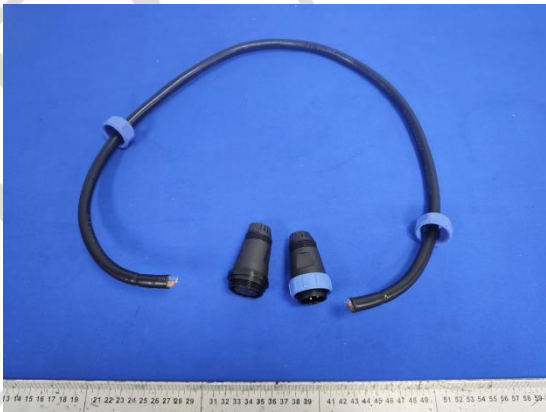
| 样品编号<br>Sample No. | 判定依据<br>Criterion | 测试结果（目视检查）<br>Test result (Visual inspection) | 结论<br>Conclusion |
|---|---|---|---|
| A2250033170101001 | 样品内部无水进入，如有水进入，不能进入或危及带电部件。<br>There is no water inside the sample. If there is water, it cannot enter or endanger the live parts. | 样品内部无水进入<br>No water enters the sample | 符合<br>Pass |

测试后样品图片  
Sample Photo(s) after the test
